三维激光扫描在地铁盾构隧道 变形监测中的应用

深圳市市政设计研究院有限公司 余海忠

日期：2018.9.12

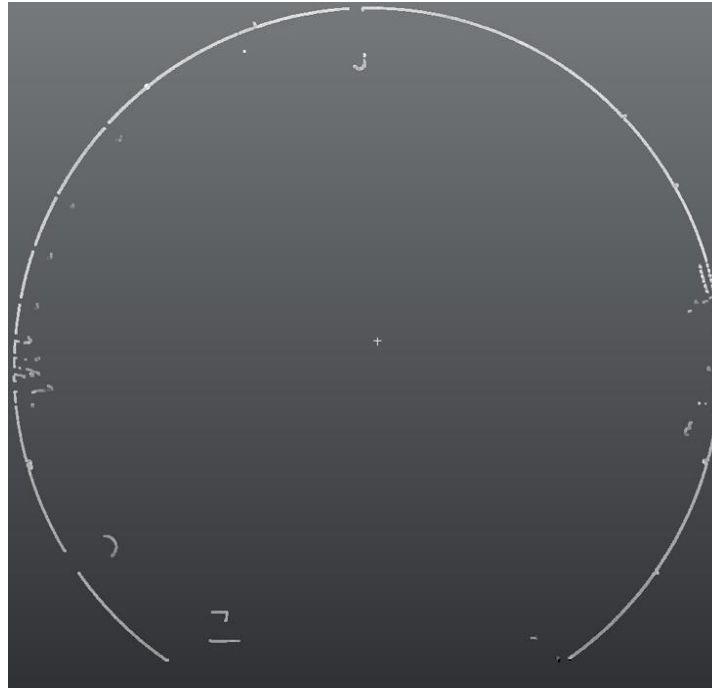
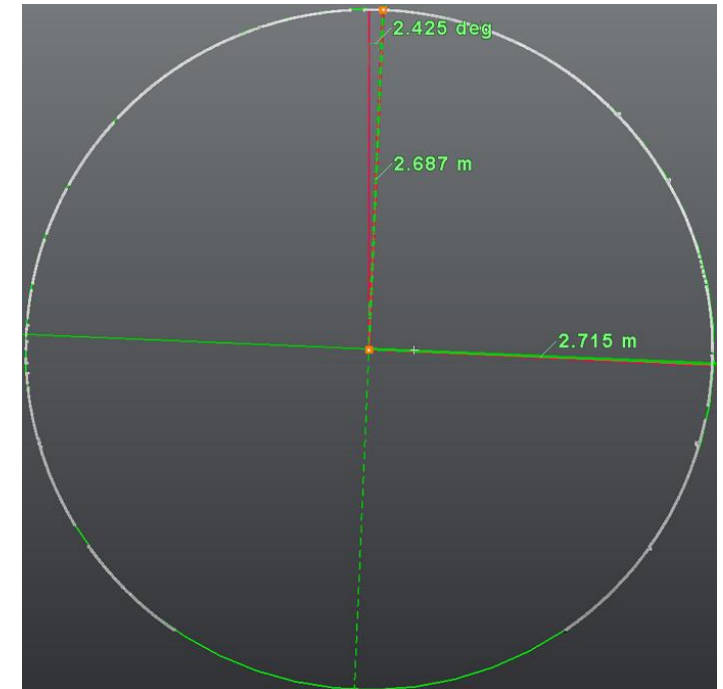
实测数据点和断面椭圆曲线图

1、由表可以看到计算得到的22个断面中椭圆度最大为22.12962963，根据《盾构法隧道施工与验收规范》给出了地铁隧道的椭圆度限值： $\pm 5\% D$ 。结果表明，实验区段隧道断面椭圆度在 $5\% D$ 和 $25\% D$ 之间，说明区间内隧道整体变形较大。

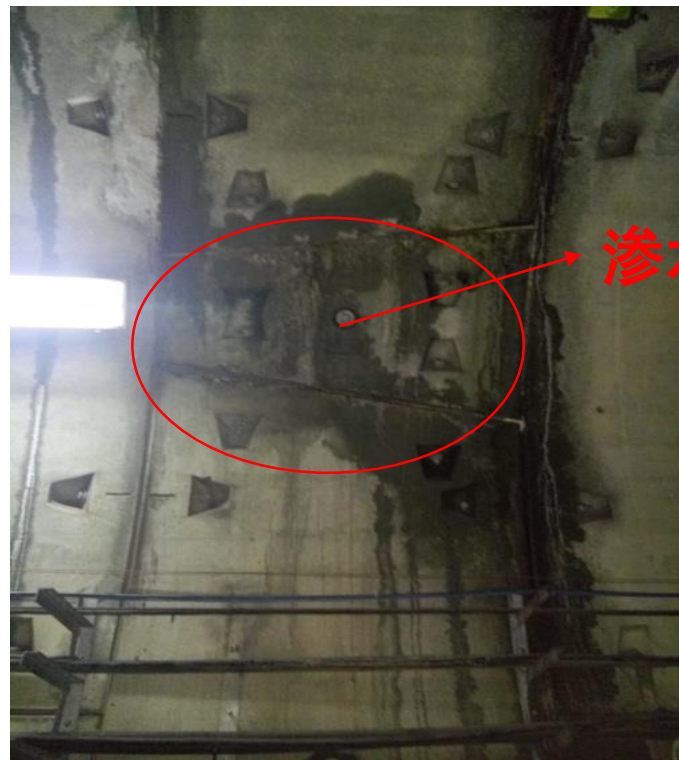
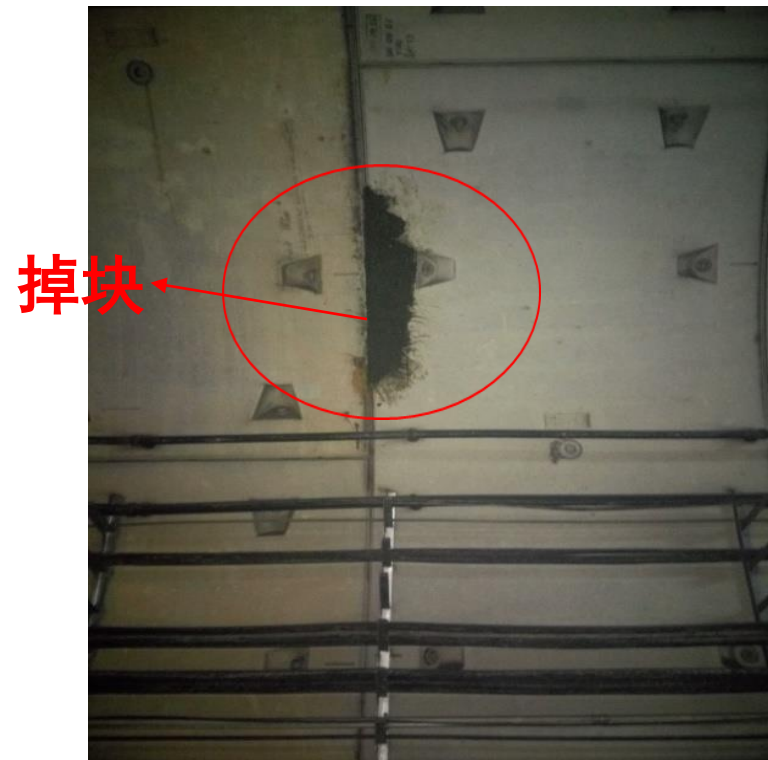
深圳地铁1号线前海湾鲤鱼门区间加固工程

1、隧道第三方监测距离基坑较远的左线管片约3环径向位移超过7CM且拱顶有裂缝，以及相邻区段约15环的径向位移超过6CM，而距离基坑较近的右线径向位移基本上在合理范围内，后期配合运营对左线病害区段检查后发现该区段部分管片有不同程度的渗水、裂缝和错台等病害现象。

2、第一次三维扫描数据处理结果显示基坑影响段隧道部分管片的水平净空值超过5470mm，且椭圆度平均值为19.7‰，说明该区域整体变形较大。

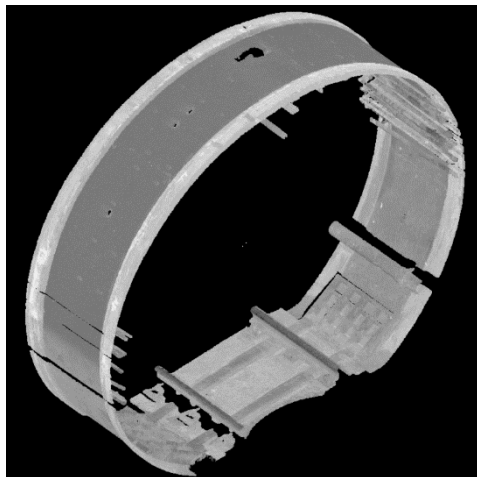
加固刚环后单环点云图

1、钢环加固后左、右线断面水平净空直径最大宽度的平均值分别为5410.03mm和5402.82mm，并未发现水平净空值超过5470mm的环号。

2、钢环加固后左、右线椭圆度平均值分别为7.96‰和6.85‰，说明加固钢环后，病害管片结构未发生较大变形，处于比较稳定状态。
