HxGN Local Beijing 2018

北川白岩滑坡高精度位移实时监测

陈现春 国家测绘地理信息局第三大地测量队 总工

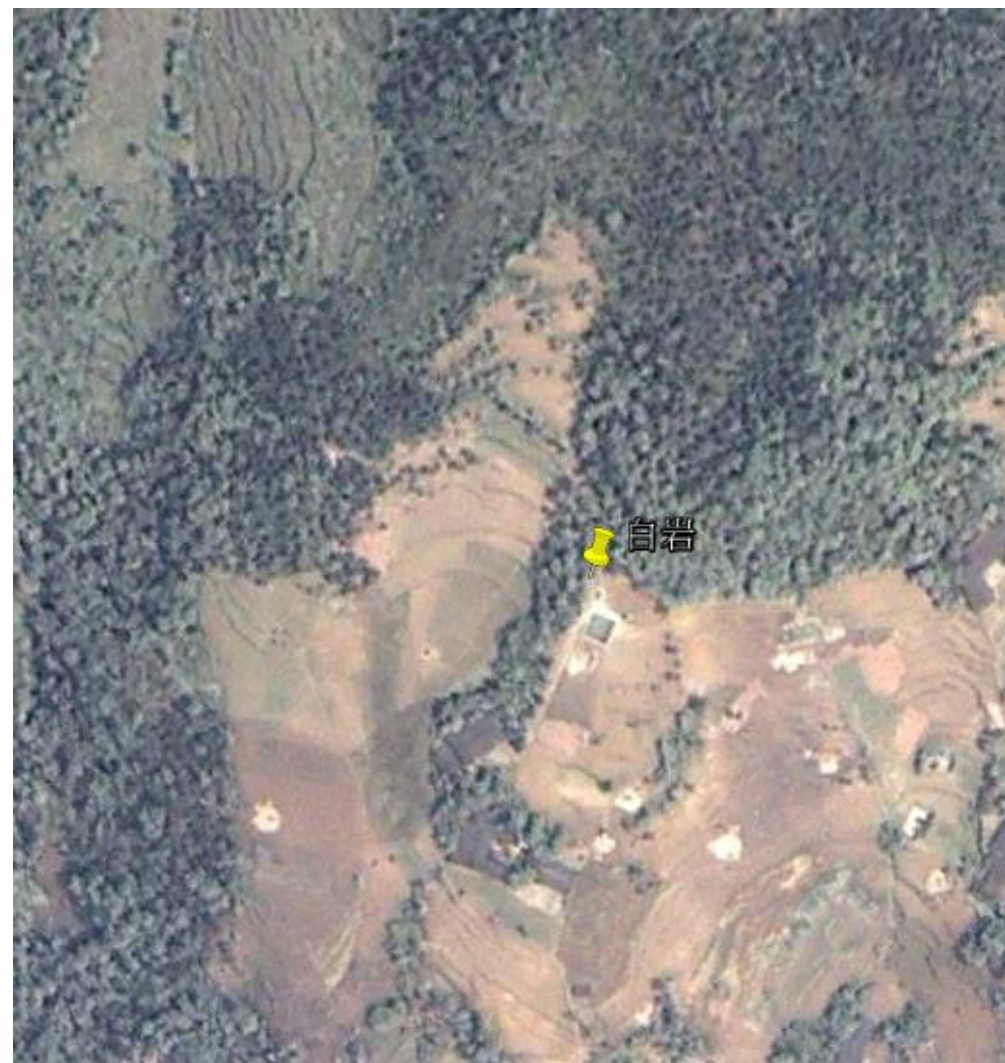
试验区概况（一）

北川白岩滑坡，位于北川县永安镇后庄村7社，概略经纬度为：北纬 $31^{\circ} 41' 21''$ ，东经 $104^{\circ} 25' 30''$ ，海拔约1060m。根据已有资料，滑坡体约27万立方米，威胁居民38人，直接威胁房屋财产约130万元。

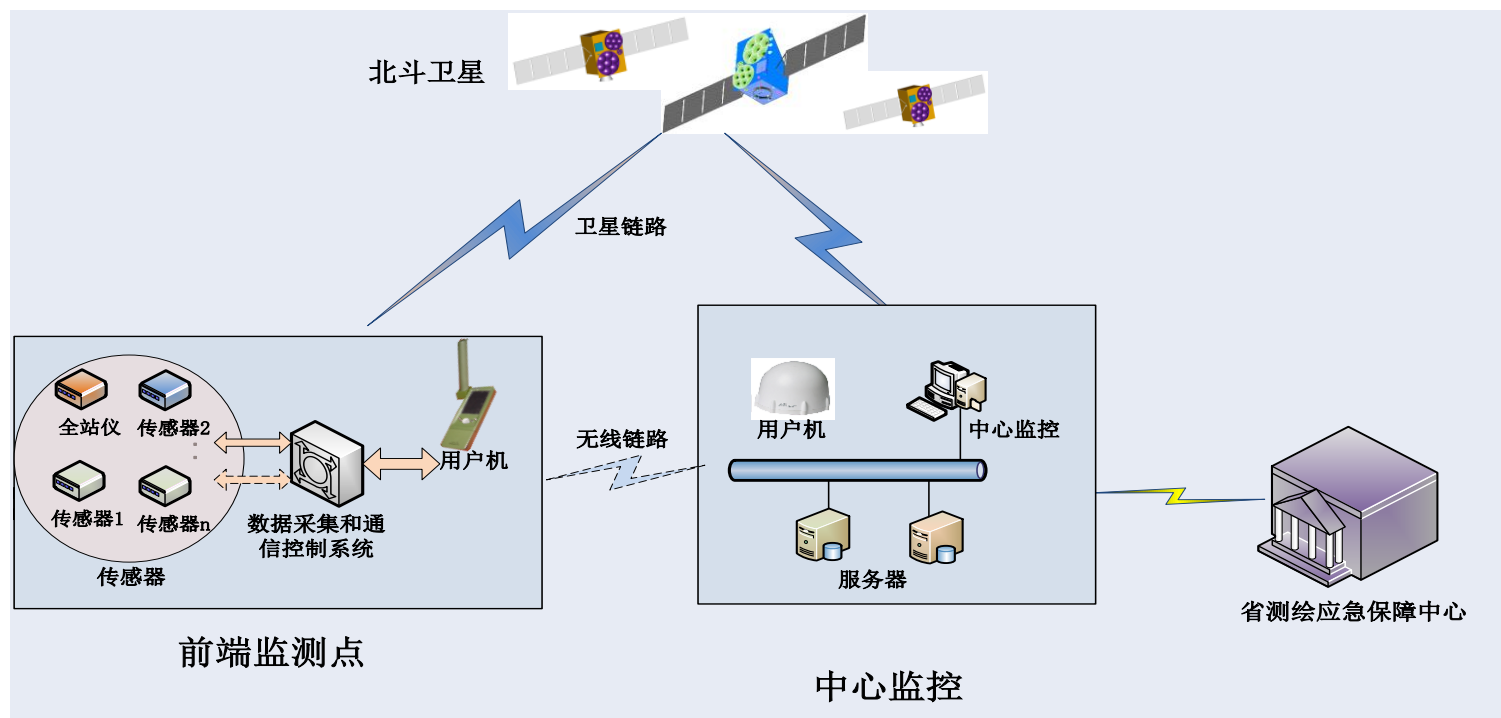
监测系统总体结构

- Leica全站仪高精度位移监测系统
- 专业传感器及环境数据实时采集与汇聚模块
- 远程监测点参数配置及维护模块
- 监测数据实时传输模块
- 监测数据发布与共享系统

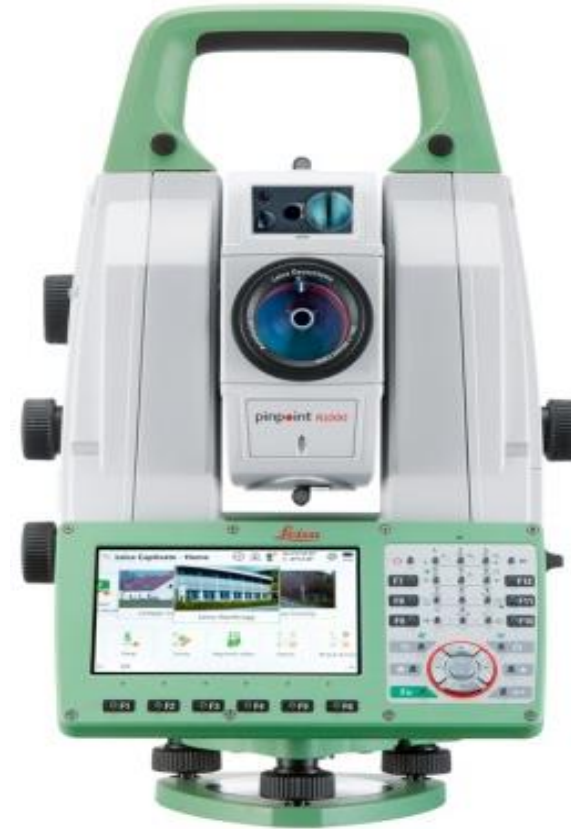
选择徕卡0.5秒超高精度全站仪主要原因

- 测角0.5秒，测距0.6mm+1ppm
- 压电陶瓷驱动技术，转速180° /秒
- ATR自动照准，测角精度：0.5秒
- 超级搜索功能，快速锁定目标棱镜

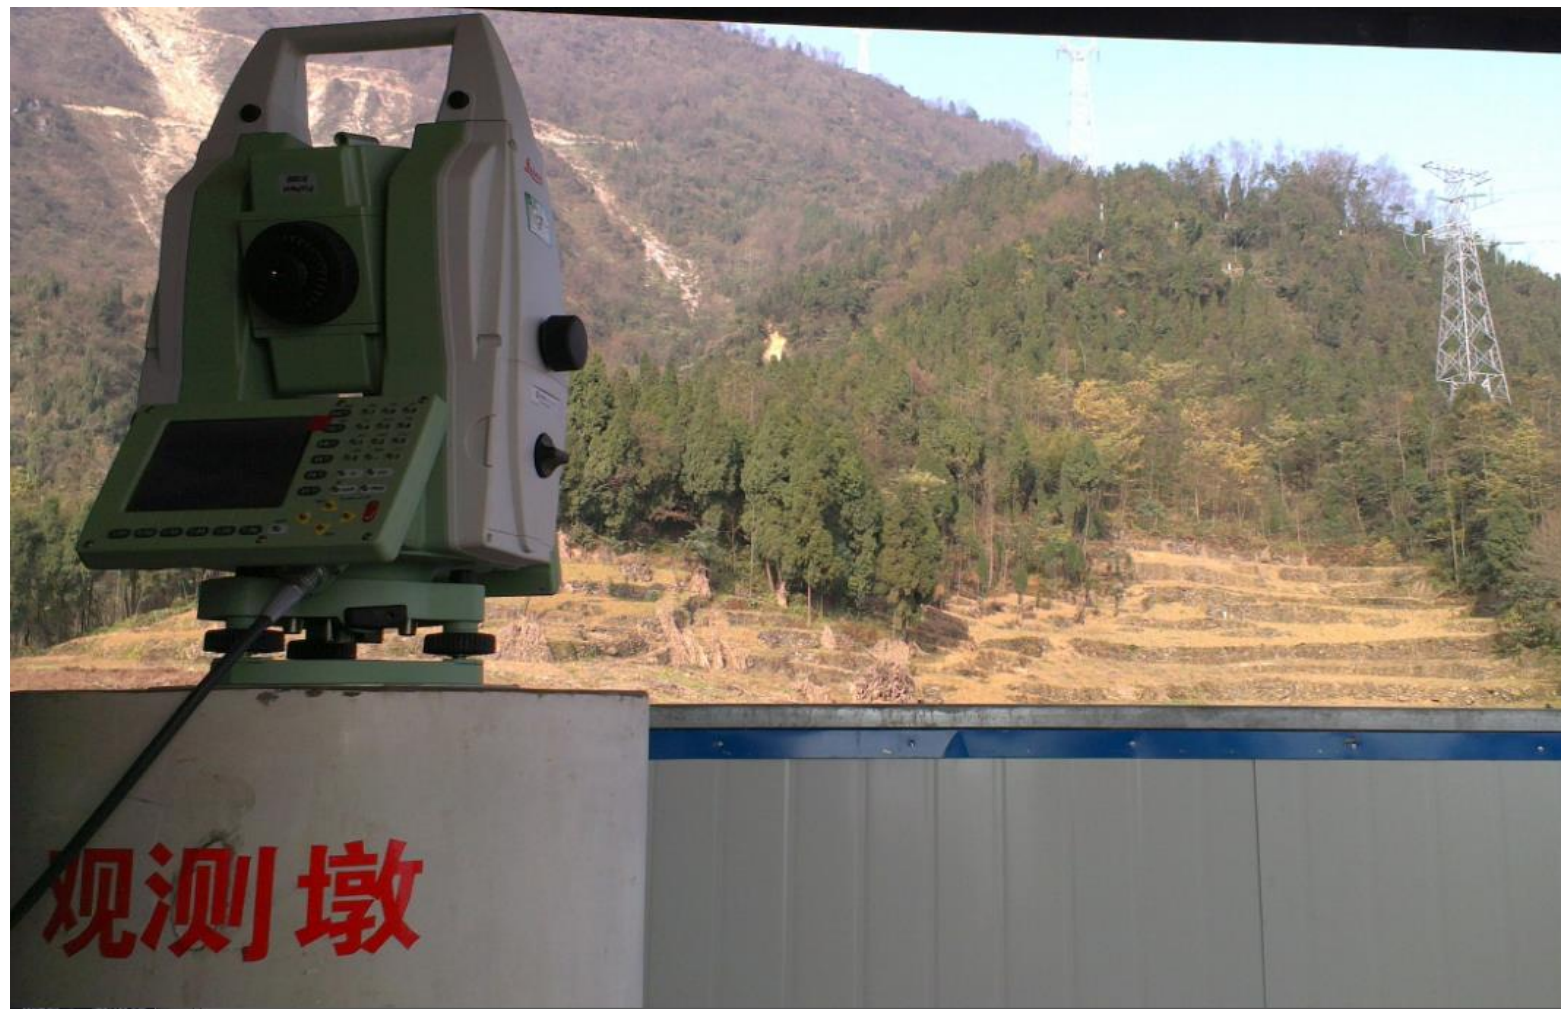
3、观测墩埋设

- 选定仪器观测墩位置，根据观测墩位置选定棱镜墩位置并确定墩高。
- 根据确定好的各观测墩位置建立观测通道。
- 办理用地、青苗赔偿、用电、建筑施工等相关事宜。
- 建筑材料采购、运输及施工作业准备。

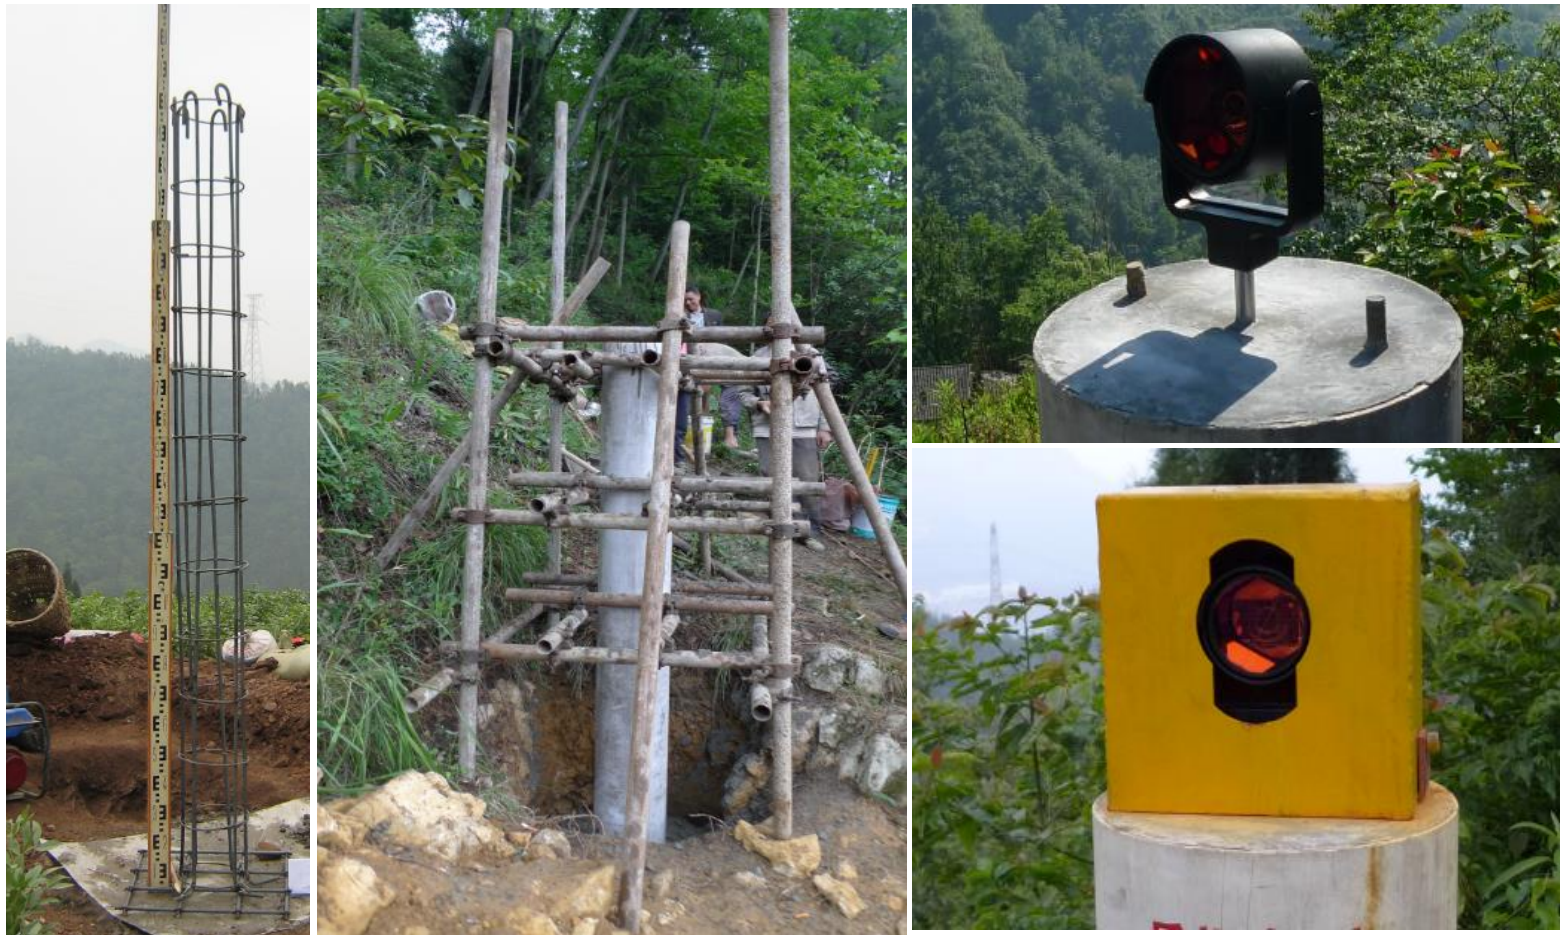
4、棱镜墩埋设

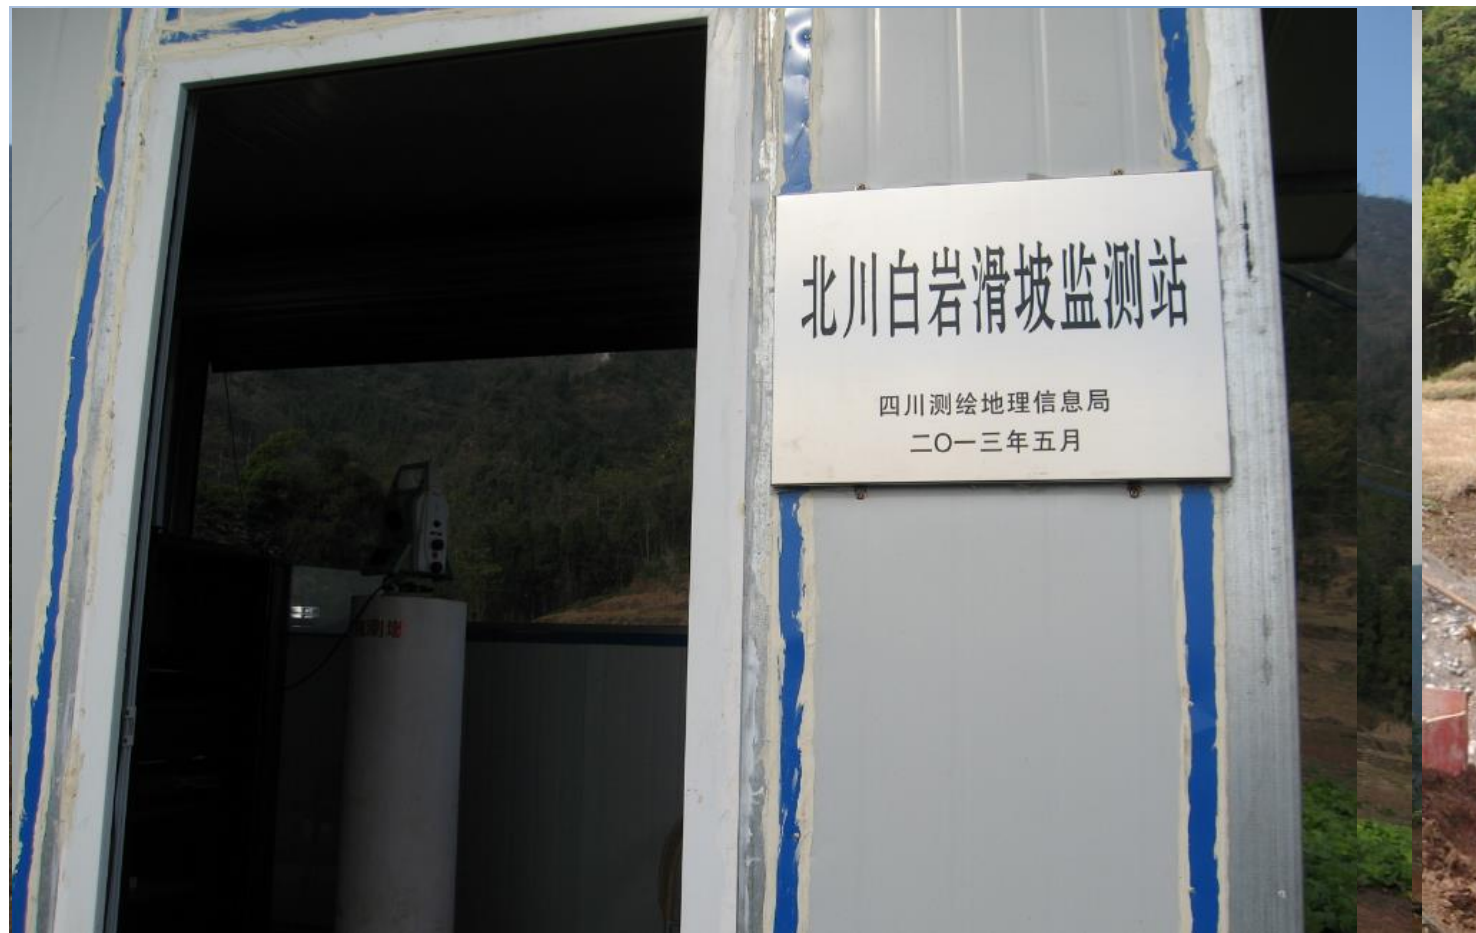
5、观测房建设
