# 城市大口径供水管道爆管三维 扫描建模精细化分析与模拟

**胡群芳** 同济大学土木工程学院 防灾研究所，教授  
上海防灾救灾研究所，所长助理/研究室主任  
中国土木工程学会工程风险与保险研究分会，副秘书长

2017年11月16日14:35，上海市四平路溧阳路口供水管网DN1200铸铁水管发生爆管。

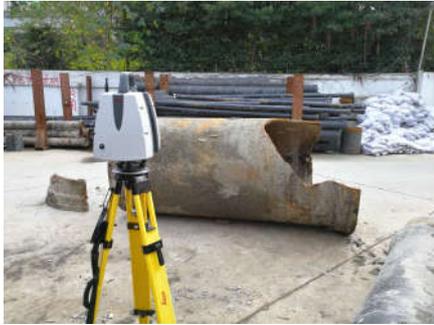
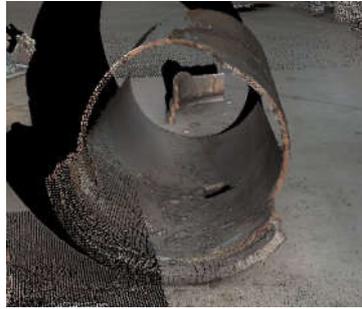
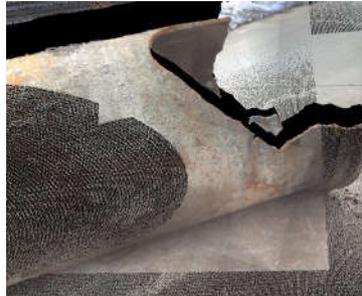
- 爆管事故管道高精度采样

- 事故管段3D三维建模分析
- 事故管道开裂破坏过程
- 事故管道接口腐蚀及开裂时间推断
- 事故管道材质物理力学测试

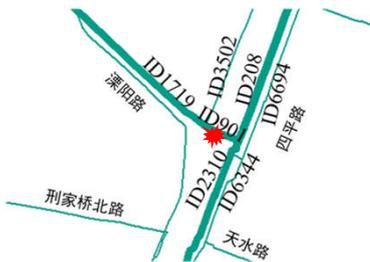
- 爆管事故现场供水管道图：

对象编号	管径	管材	覆土厚度	年份
ID6344	300	铸铁	1m	-
ID6694	300	铸铁	1m	-
ID2310	1200	钢	-	1994
ID208	1500	钢	0.6m	1983
<b>ID901</b>	<b>1200</b>	<b>铸铁</b>	<b>1.1m</b>	<b>1977</b>
ID3502	300	铸铁	0.8m	-
ID1719	1200	铸铁	-	1977

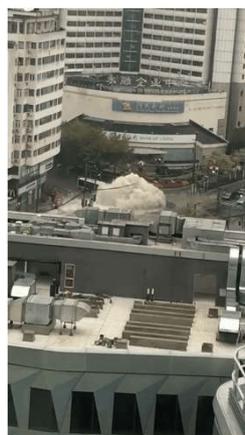
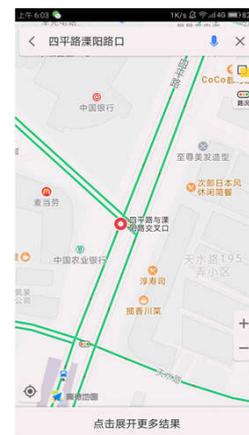
DN1200铸铁水管上方正交DN700和DN300燃气管各一根，分别在承插口两侧。

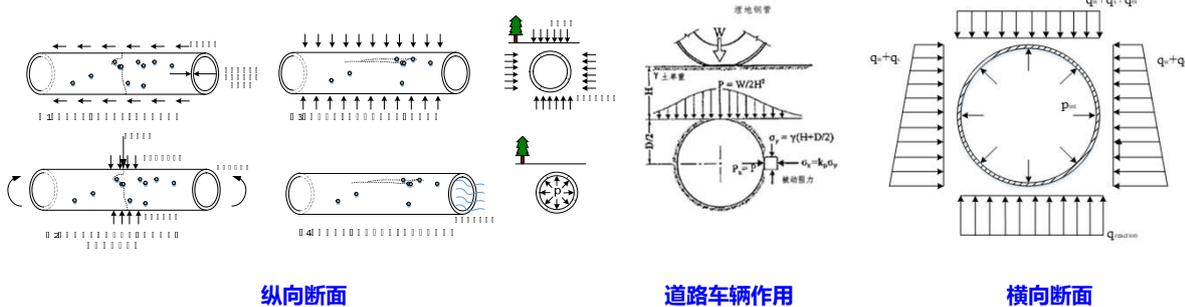
埋地管道铺设于道路地表以下，考虑**纵向断面**和**横向断面**，主要承受荷载包括：**结构自重、输送介质（水或者气）、周边土体荷载、地面荷载（车辆）、温度荷载和自然灾害荷载等**，现行国内外规范对其设计荷载进行了详细的规定。

纵向断面

道路车辆作用

横向断面

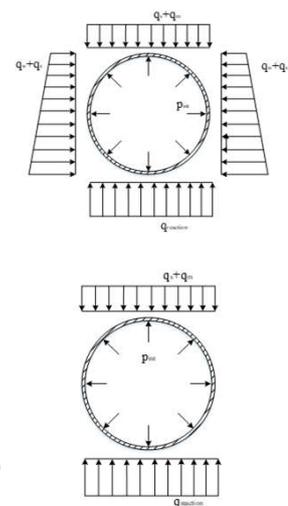
- **管道：**  
公称直径DN1200，外径1255mm，管壁厚度15.2mm  
管材灰口铸铁，双折线模型，弹性模量65GPa，应变0.2%屈服/0.5%失效
- **荷载：**  
主要考虑覆土层荷载+道路车辆荷载  
荷载模式简化为右图所示（分为有约束、无约束两种）  
覆土层厚1.1m；道路等级一级，土体重量18.5kN/m<sup>3</sup>
- **破损工况**  
假定管道破口在接口附件环向最大弧线长度1/3圆周（参考3D scanning）  
考虑燃气管道对事故管道垂直荷载作用

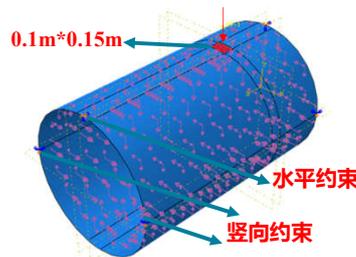
几何模型：取中线直径  
0.619m，长度方向取2m。

网格：取0.02为网格尺寸  
单元：典型壳体单元S4R

0.1m\*0.15m  
荷载与边界条件：施加规定荷载；  
管末端关键点施加位移约束。

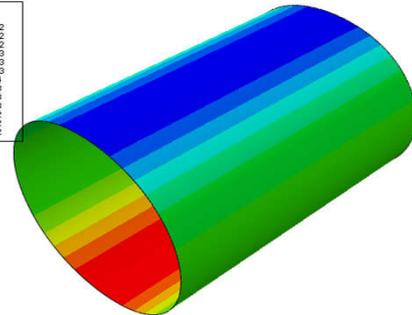
A-2) 正常受力: 管道未破损, 两侧有土体约束, 管道极限承载力

**变形:** 竖向变形为管顶管底位移和约34.7mm

\*规范未对灰口铸铁竖向变形做规定

采用球墨铸铁的规定, DN1200管道限值为24~36mm。

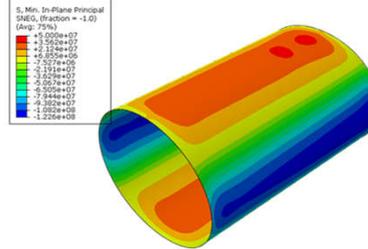
主应力 $\sigma_1$ 云图

**B-1) 管道横跨燃气管道 (附加影响) : 管道未破损, 两侧无约束, 管道极限承载力**

**应力:** 施加10kN的上压管道集中力  
 最大拉应力在管线顶部受压迫处约162.9MPa  
 最大压应力出现在管线侧壁约122.2MPa  
 拉压均处于**不安全状态**  
 (由于集中力已经很大, 不再提高)

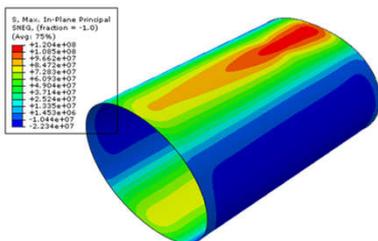
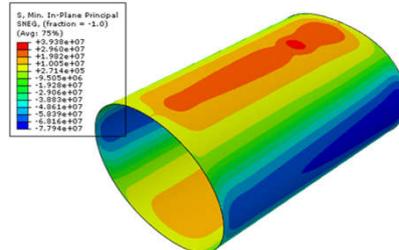
**B-2) 管道横跨燃气管道 (附加影响) : 管道有破损, 两侧有约束管, 管道极限承载力**

主应力 $\sigma_1$ 云图

主应力 $\sigma_3$ 云图

**应力:** 施加10kN的集中力  
 最大拉应力在管线顶部受压迫处约120.4MPa  
 最大压应力出现在管线侧壁约77.9MPa  
 仍处于**安全状态** (由于集中力已经很大, 不再提高)

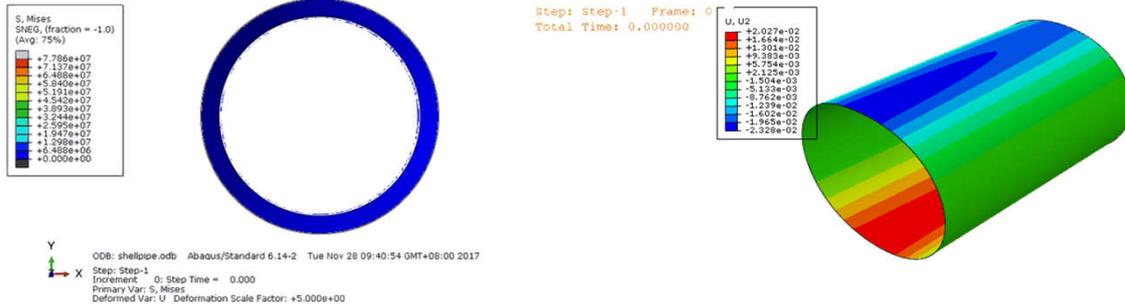
**B-2) 管道横跨燃气管道 (附加影响) : 管道有破损, 两侧有约束管, 管道极限承载力**

**变形: 竖向变形为管顶管底位移和**

**最大变形位于靠近集中力的管端截面, 约43.4mm**

\*规范未对灰口铸铁竖向变性做规定: 采用球墨铸铁的规定, DN1200管线限值为24~36mm。

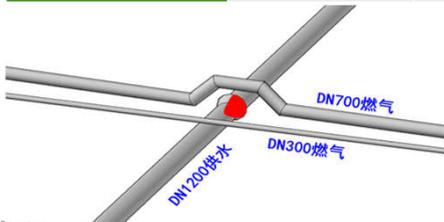
DN1200铸铁水管上方正交DN700和DN300燃气管各一根, 分别在承插口两侧。

管道荷载状态	正常状态		管道横跨影响	
	无约束	有约束	无约束	有约束
管顶-最大拉应力 $\sigma_{t,max}$ (MPa)	127.6	84.3	162.9	120.4
管底-最大压应力 $\sigma_{c,max}$ (MPa)	108.6	63.1	122.2	77.9
管体变形 $u_{max}$ (mm)	--	34.7	--	43.4

灰口铸铁管道屈服应力 $\leq 130$ MPa

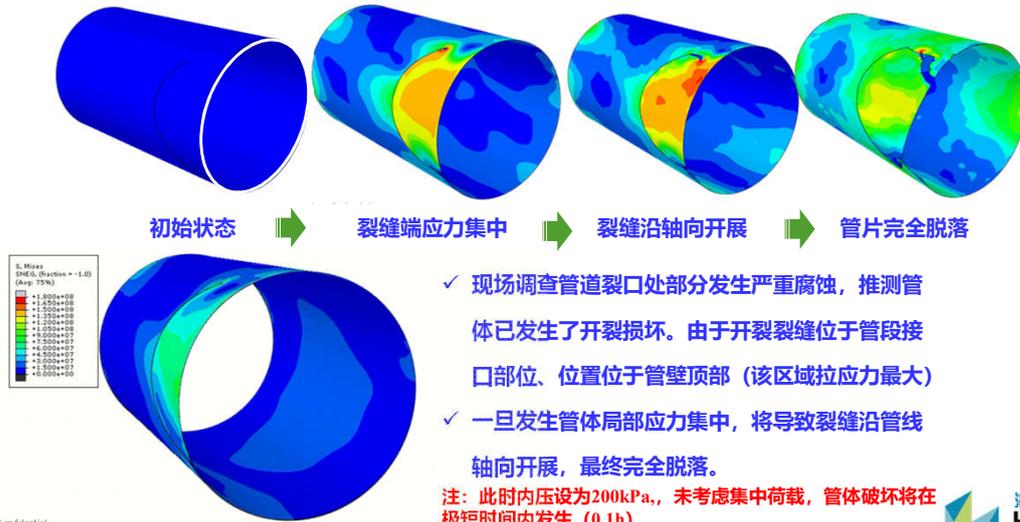
**C-1) 管道损坏 (损坏开裂及破坏过程) : 管道内压200kPa, 两侧无束管, 管道破裂**

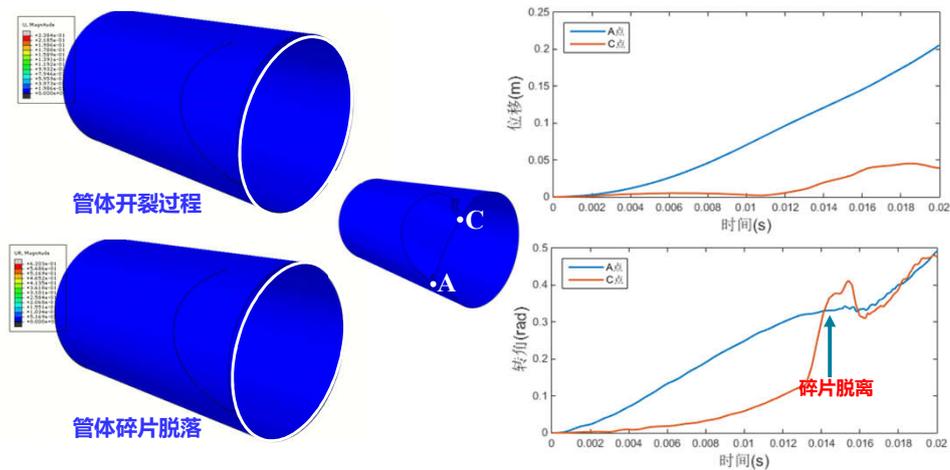
**C-2) 管道损坏 (损坏开裂及破坏过程) : 管道内压200kPa, 两侧有约束, 管道破裂**

- 碎片完全脱离前, A点位移转角均远大于C点 (碎片向上转动) ;
- 碎片完全脱离后, 两点的转角几乎相同 (碎片仅平动不再转动) ;

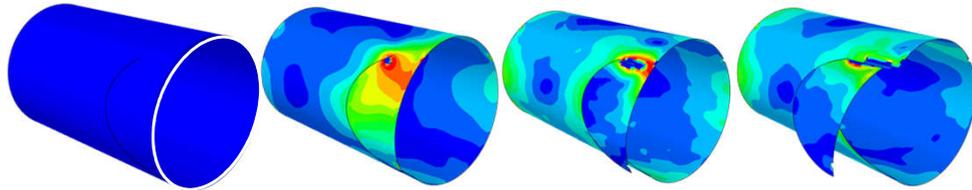
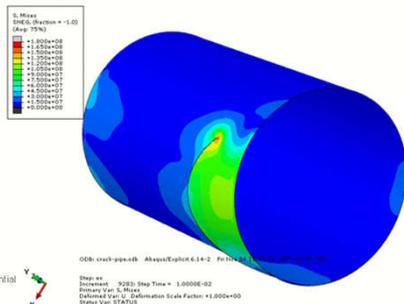
**C-2) 管道损坏 (损坏开裂及破坏过程) :** 管道内压100kPa, 两侧有约束, 管道破裂

初始状态 → 裂缝贯通管体破碎 → 破裂管体向外弹出 → 管道发生爆管

- ✓ 现场调查管道裂口处部分发生严重腐蚀, 推测管体已发生了开裂损坏。由于开裂裂缝位于管段接口部位、位置位于管壁顶部 (该区域拉应力最大)
- ✓ 一旦发生管体局部应力集中, 将导致裂缝沿管线轴向开展, 最终完全脱落。

注: 此时内压设为100kPa, 未考虑集中荷载, 管体破坏将在极短时间内发生 (0.15h)。

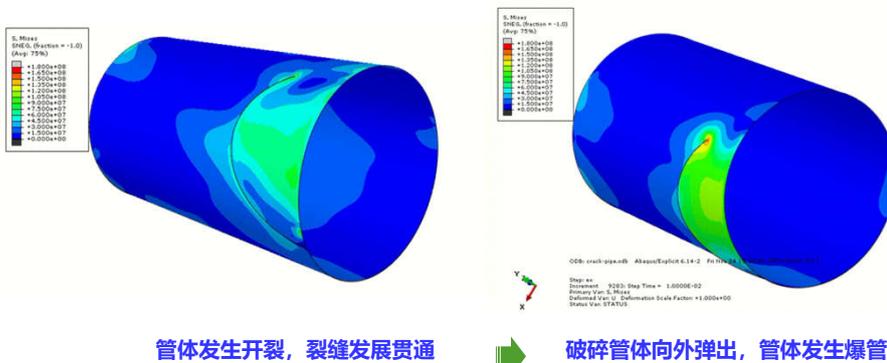
➢ **管道损坏开裂及破坏过程对比:** 管道发生破裂, 两侧有约束, 管道内压不同

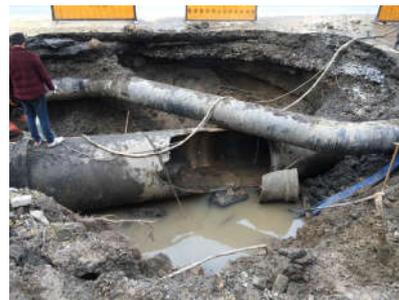
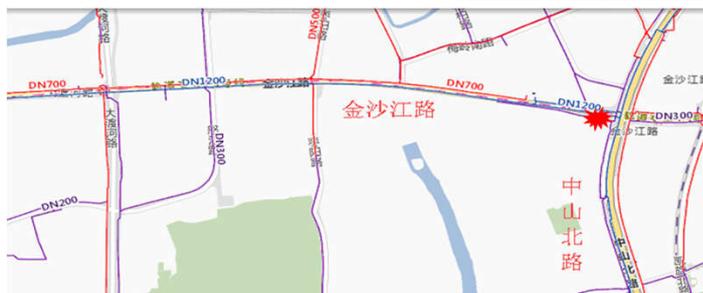
2016年2月16日晚21:30曹杨、武宁等测压点，真南、真北、金沙江路等泵站压力有较大幅度降低，经现场勘查为金沙江路（近中山北路）DN1200爆管。23:10阀门关闭，关水范围为中江路关至中山北路。

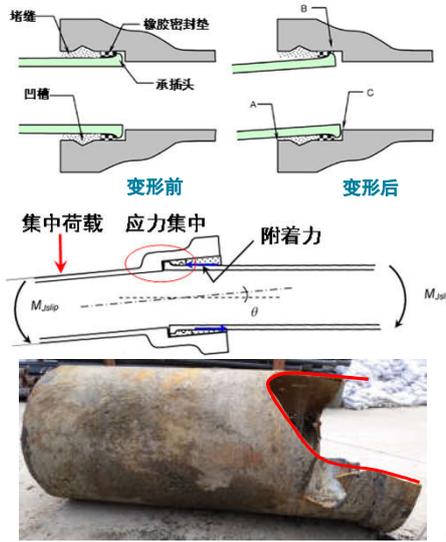
### ➤ 管道渗漏及接口连接受力影响分析

金沙江路DN1200爆管 (2016-2-16)

虹梅南路下匝道DN3500爆管 (2016-1-28)

2018年2月1日 浦东南路 张杨路 DN700

四平路溧阳路DN1200铸铁管 (2017-11-16)
