三维激光扫描在地铁盾构隧道 变形监测中的应用

深圳市市政设计研究院有限公司 余海忠

日期：2018.9.12

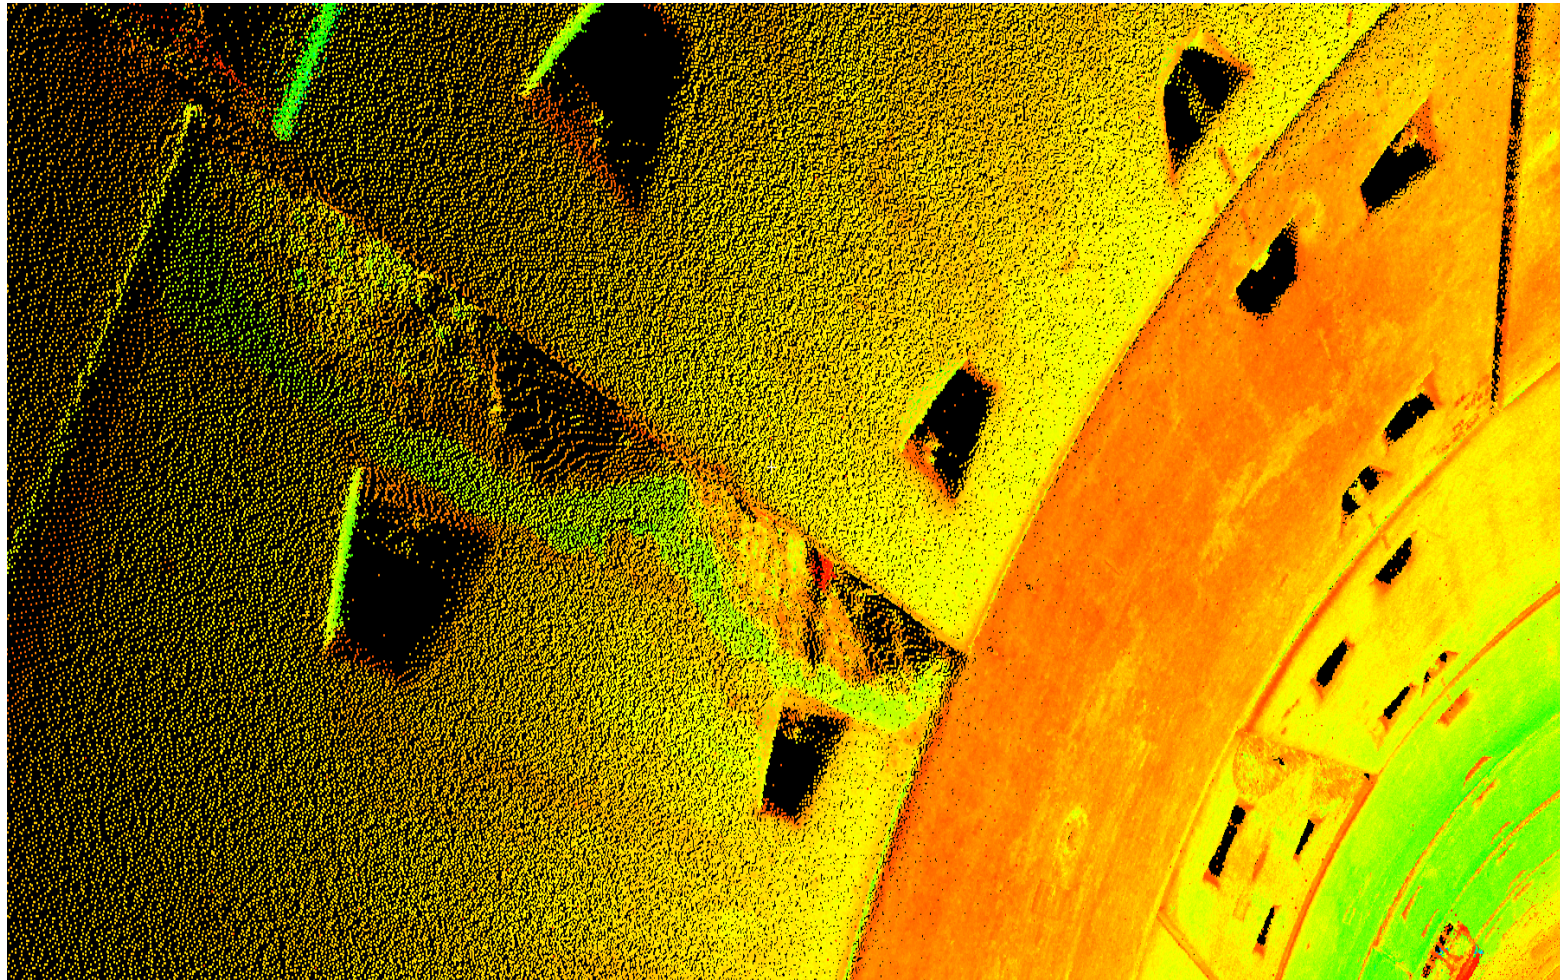
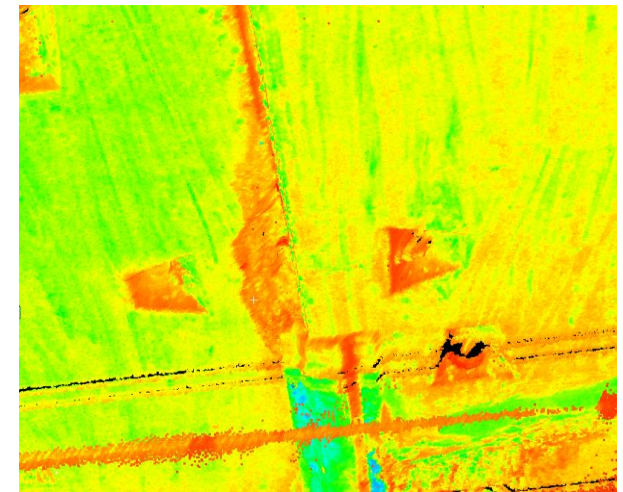
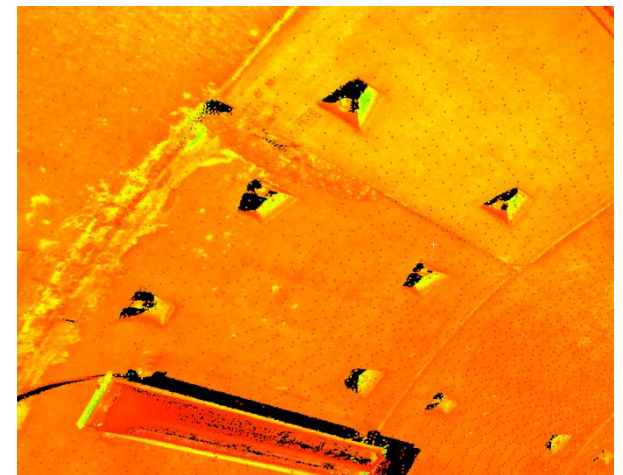
深圳地铁1号线前海湾鲤鱼门区间加固工程

1、隧道第三方监测距离基坑较远的左线管片约3环径向位移超过7CM且拱顶有裂缝，以及相邻区段约15环的径向位移超过6CM，而距离基坑较近的右线径向位移基本上在合理范围内，后期配合运营对左线病害区段检查后发现该区段部分管片有不同程度的渗水、裂缝和错台等病害现象。

2、第一次三维扫描数据处理结果显示基坑影响段隧道部分管片的水平净空值超过5470mm，且椭圆度平均值为19.7‰，说明该区域整体变形较大。

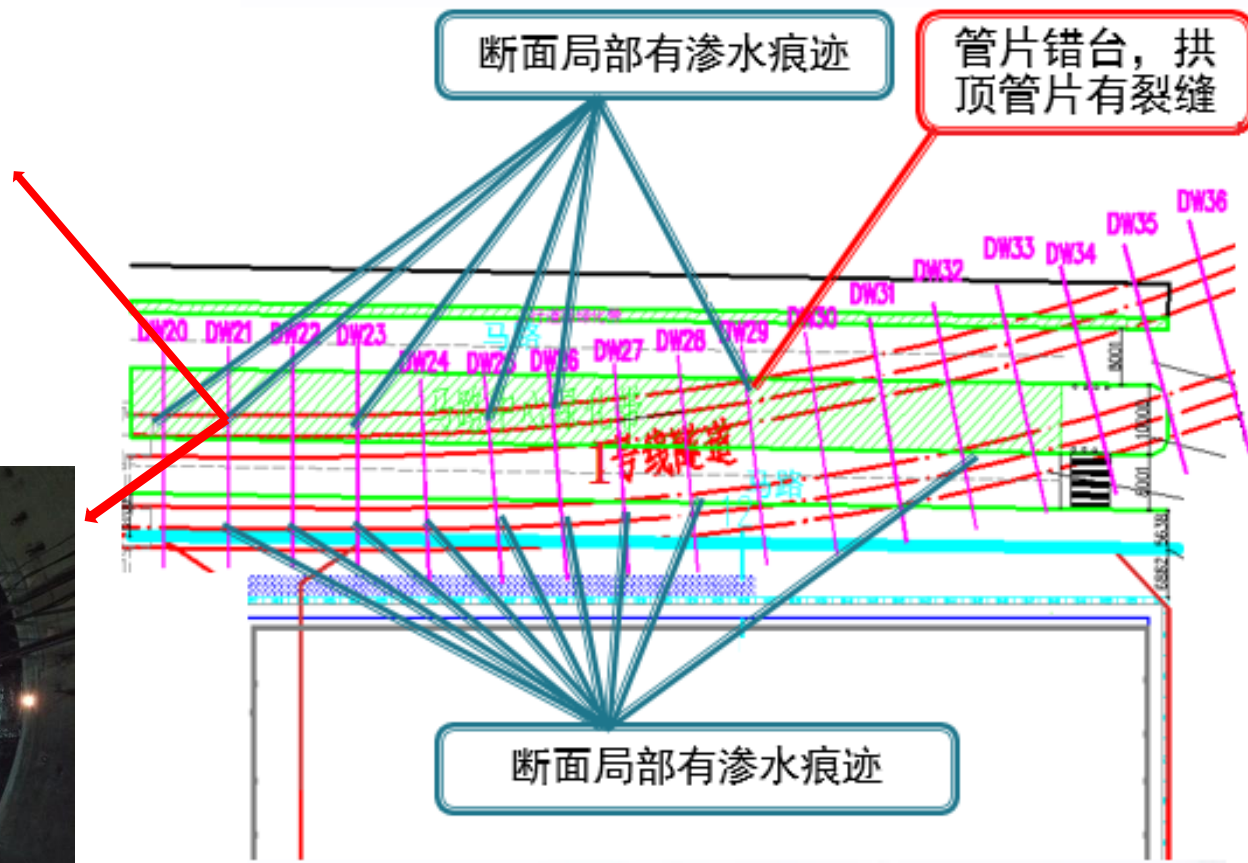
对比加固前后两次扫描结果发现：

1、钢环加固后左、右线断面水平净空直径最大宽度的平均值分别为5410.03mm和5402.82mm，并未发现水平净空值超过5470mm的环号。

2、钢环加固后左、右线椭圆度平均值分别为7.96‰和6.85‰，说明加固钢环后，病害管片结构未发生较大变形，处于比较稳定状态。

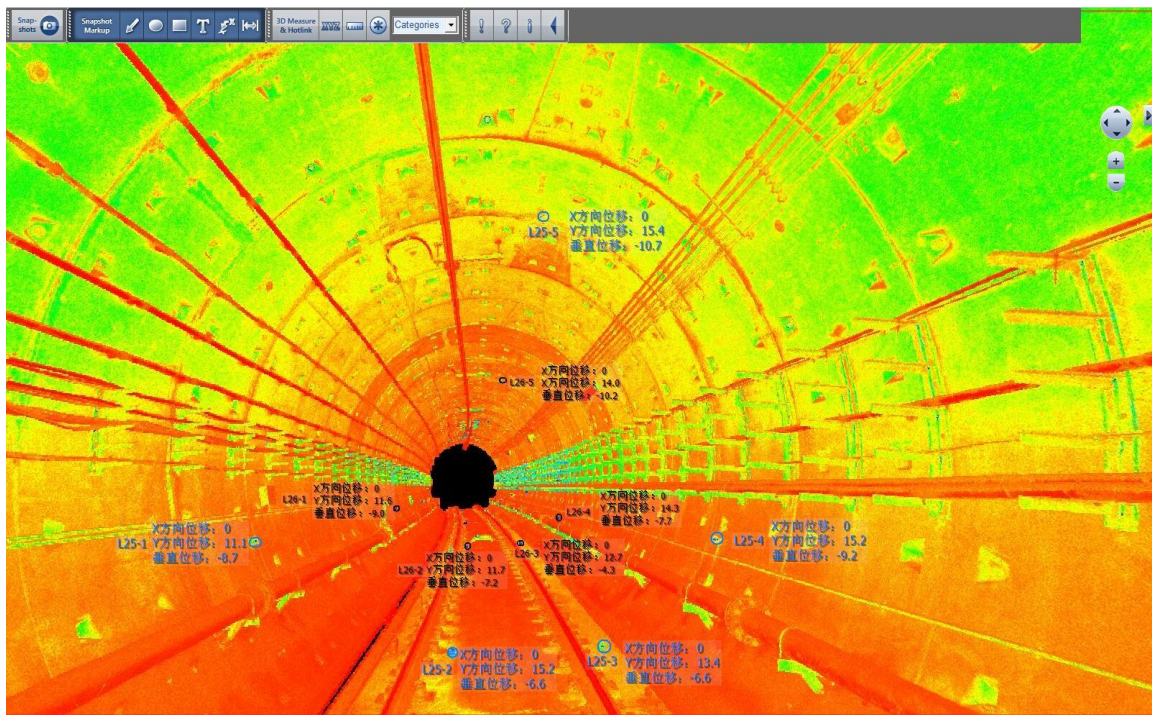
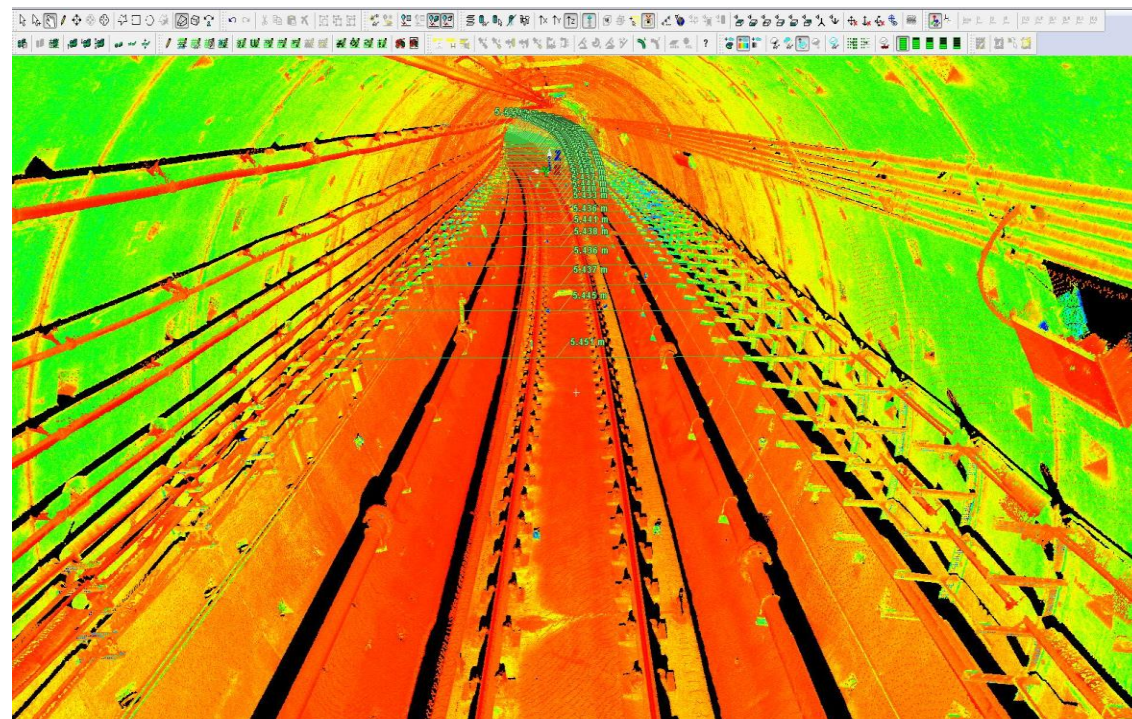
地铁7号线福民皇岗口岸区间受10号线福田口岸福民区间隧道施工影响段

(3) 上跨期间，现场巡查并无渗漏水 and 管片破损现象。
